# セメント安定処理路盤材 を用いた創意工夫

株式会社張本創研

一般県道諫早外環状線道路改良工事（切土工6）

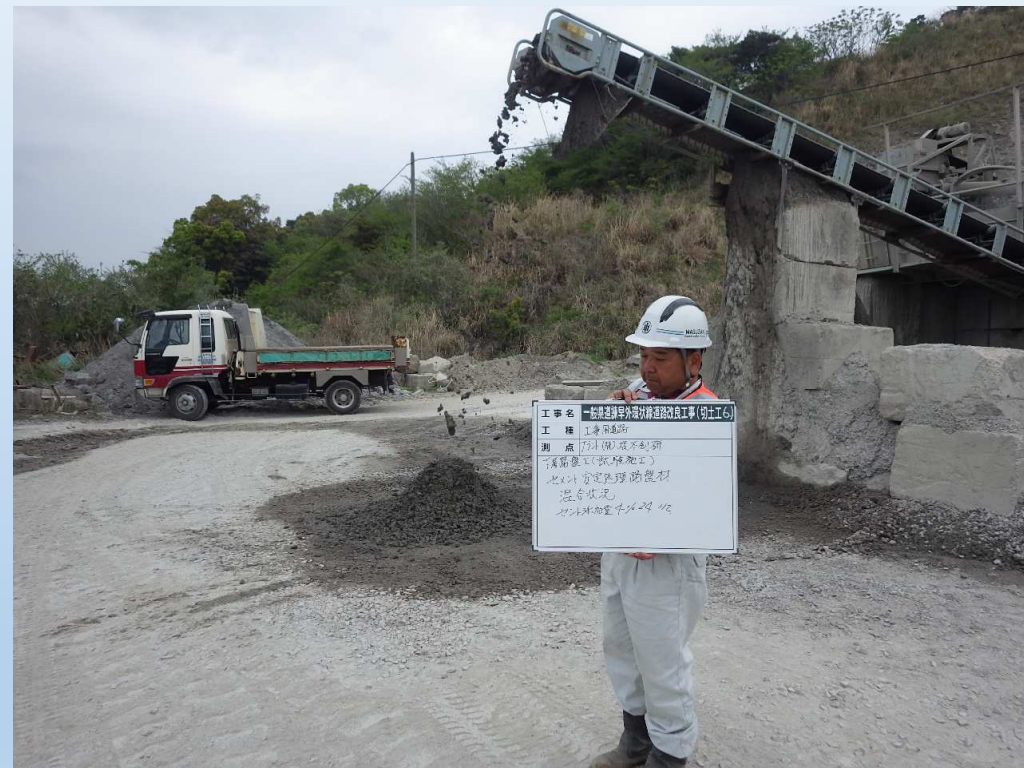
# (1) セメントの混合の確認

- 粒度調整砕石（RM-40）
- 高炉セメントB種

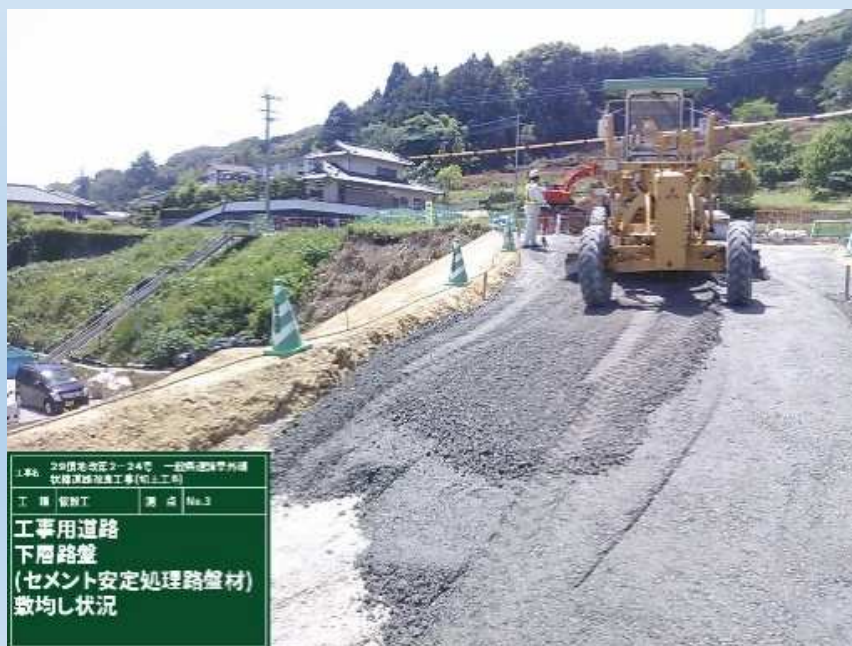
敷均し状況

敷均しをグレーダーにて行い  
初期転圧を4 t 振動ローラー、二次転圧を10 t タイヤローラーにて行った。

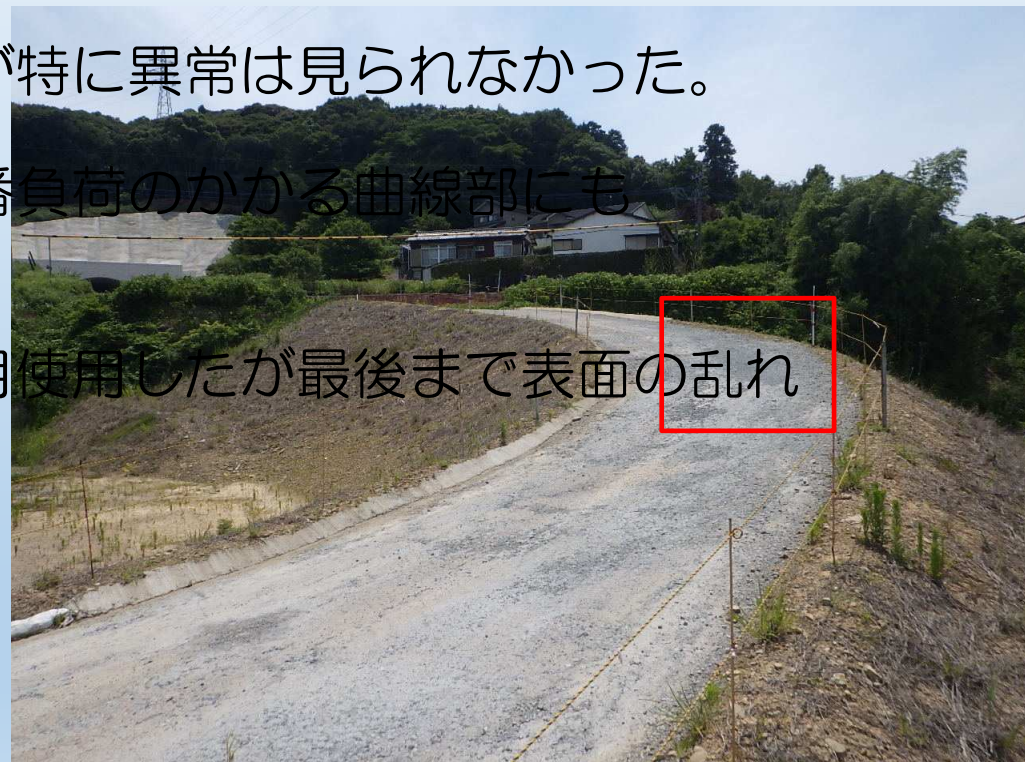
## (5) 経過観察

1日最大施工完了時ダンプトラックが通行した。 3ヶ月後

1週間が経ち路盤の状況を確認したが特に異常は見られなかった。

1ヶ月後も運搬路の乱れはなく、一番負荷のかかる曲線部にも  
わだち等は見られなかった。

ダンプトラックの走路として約3ヶ月使用したが最後まで表面の乱れ  
はなく施工を行うことができた。

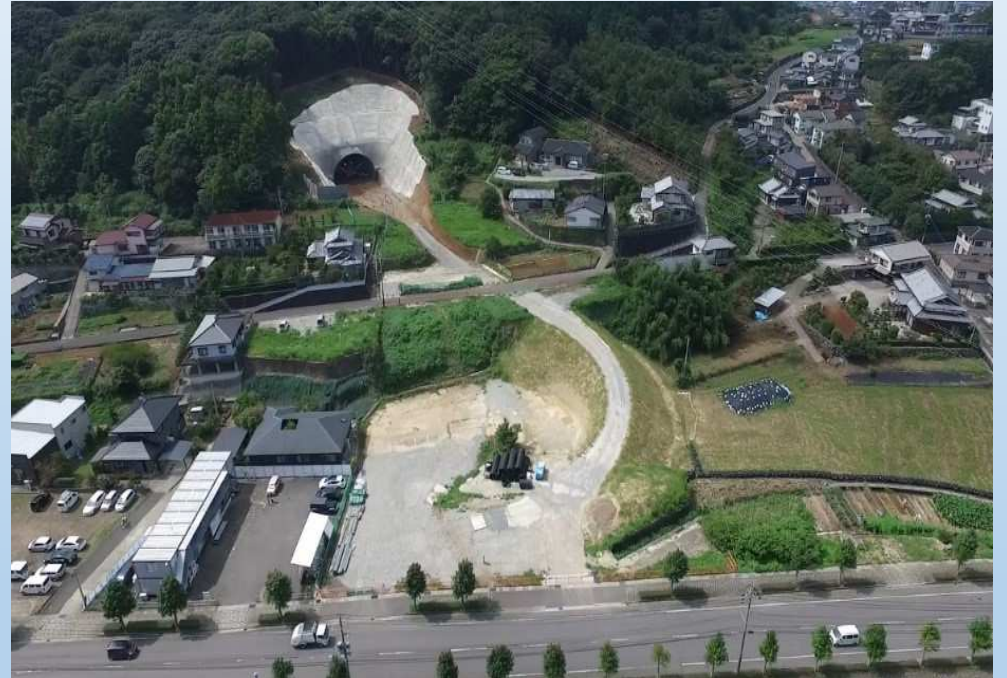
完了

- (1) 施工前に実績のある工事現場へ足を運ぶことで、施工の状況を調査でき前回のセメント添加量ではわだちができることが判明した。  
そこで試験施工を行い、適正なセメント添加量を決定し、施工を行うことで良好な運搬路を造ることができた。
- (2) コストに関しても  
当初設計の施工よりコスト縮減して施工を行うことができた。
